Trasmittitore da aeroplano - Officine Marconi - "MARCONCINA" 1914 - 1918

Di Alberto Erbea

Descrizione e restauro del trasmettitore a scintilla "Marconcina", impiegato nella Grande Guerra.

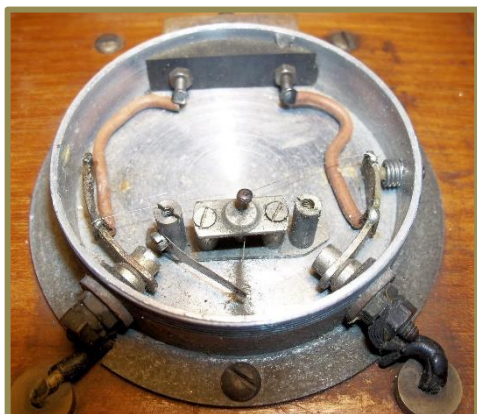
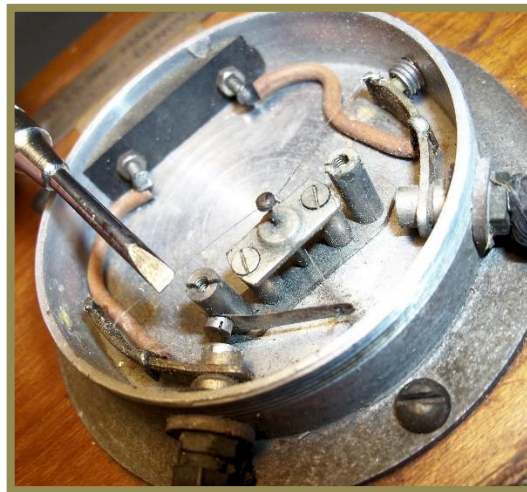
L'esemplare conservato presso il Museo della Radio e della Televisione del Centro Produzione RAI di Torino, pur essendo stato trattato con tutti i riguardi, presentava antichi segni di deterioramento ed alcuni pezzi mancanti. In modo particolare il milliamperometro di trasmissione era privo del vetro

e dell'indice, la scala graduata mostrava un segno di impatto ed aveva perso molta della sua leggibilità.

Quello che però destava maggiore preoccupazione stava nella mancanza di continuità. Come potete vedere dalle immagini di prima dell'intervento anche la basetta dei morsetti era priva da tempo memorabile di uno dei particolarissimi serrafili tipici della Marconi, anche lui con il classico anellino tipico delle apparecchiature militari che ne impedisce la perdita accidentale (in guerra smarrire un connettore è veramente tragico).

Ora però i più avranno un sussulto...lo sporco secolare della scala graduata ha perso contro il sapiente uso di paglietta di acciaio grana 0000 che funziona benissimo, ed i risultati ben visibili lo dimostrano, anche sulla ebanite ingiallita dal tempo e dagli agenti atmosferici. Il vero problema ora era trovare un vetro da inserire nella ghiera dello strumento...

A.I.R.E ha risolto il problema; è stato sufficiente consultarmi con un socio le cui capacità restaurative sono quasi diaboliche il quale mi ha consigliato di ricavarlo da una sfera di Natale in Lexan. Di primo acchito credevo che mi prendesse in giro ma, dopo ore di lavoro certosino con una micro fresa, ho dovuto ricredermi e spero che anche voi apprezziate il risultato. A questo punto mancava solo l'indice finissimo da applicare al perno girevole, purtroppo Cartier li aveva finiti, fortunatamente un vecchio termometro ambientale a casa di Papà è finito sotto le mi grinfie; il risultato è di tutto rispetto.

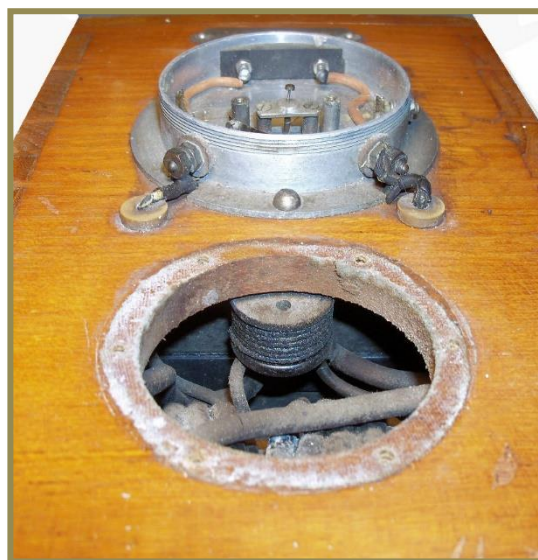
Dal buco creatosi asportando la reticella di zinco posta nelle vicinanze del milliamperometro potete notare lo shunt dello strumento stesso. Per completezza di informazione vi dico che la presenza dei due buchi coperti con rete zincata aveva lo scopo di fare circolare l'aria all'interno della apparecchiatura al fine di evacuare l'ozono che inevitabilmente si formava con lo spinterometro in azione.

Il trasmettitore era anche equipaggiato con lo stretto necessario per effettuare regolazioni in "volo"; in una capsula cilindrica di ebanite infilata all'interno del trasmettitore si trova uno spessimetro calibrato in mm per la corretta calibrazione della distanza esplosiva dello spinterometro.

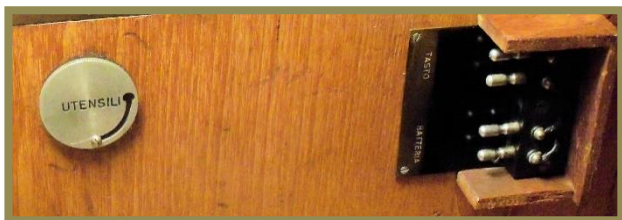
Sarebbero dovuti esserci anche una specie di cacciavite dalla forma improponibile e qualche vite di ricambio. Il tutto è posto in sicurezza da un tappo metallico con la dicitura " utensili " avvitato al cilindro cavo, una vite fa sì che le vibrazioni in volo non lo lascino svitare. Di grande conforto è stata invece la misurazione elettrica della continuità di primario e secondario del rocchetto di Ruhmkorff.

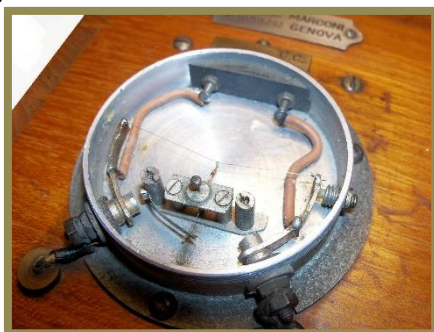
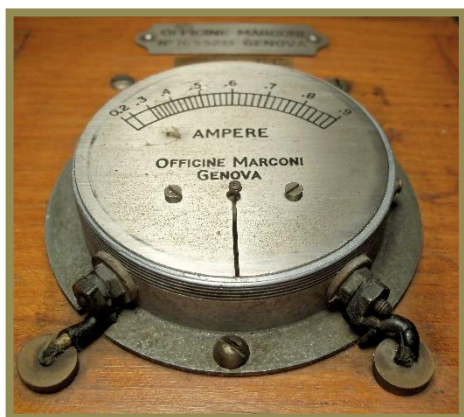
Più impegnativo è stato il ripristino dell'amperometro per radiofrequenza a filo caldo, ad una analisi approfondita è stato trovato rotto il conduttore termosensibile. Anche questo problema si è risolto per il meglio grazie ai poteri magici conferitomi dal Dio della radio (saldatore e lega all'argento).

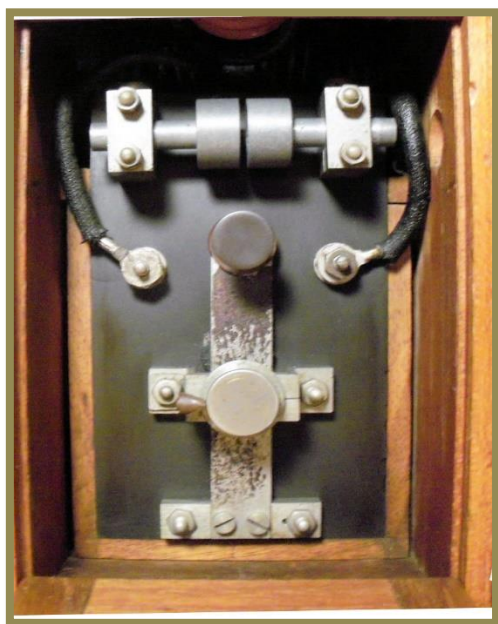
Relativamente all'ebanisteria non c'è stato molto da fare, con una speciale miscela che non altera la patina originale e non dà effetti permanenti ho fatto sparire tutte le righe e le macchie di colatura d'acqua. Dopo avere rimontato tutto è arrivato il momento più bello, il collaudo. Conscio di non trovare altre sorprese a fronte dei numerosi controlli effettuati ho dato i 6 Volt ai morsetti di alimentazione e, regolate perfettamente le punterie del Ruhmkorff, la scintilla è scaturita ai capi dello spinterometro in modo poderoso e schioccante. (Io personalmente devo dire scioccante in quanto una manovra maldestra mi ha fatto assaporare la scarica di persona).

Dopo avere telegrafato qualche lettera, compreso il classico SOS che è la cosa più irresistibile, si sente nella stanza un odore caratteristico di macchine elettriche e sembra di fare un salto indietro nel tempo. Il rumore ricevuto da una radio ad onde medie posta ad alcune decine di metri, praticamente su quasi tutta la scala, mi ha confortato circa l'esistenza di un qualche tipo di trasmissione (perlomeno di armoniche). Ora l'oggetto tanto sognato, desiderato, sofferto ed amato era pronto; non sfavillante in modo chiassoso e volgare, una anziana signora alla quale si è cercato di ridare un po' di dignità.

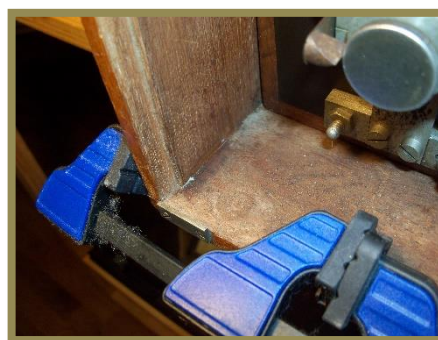
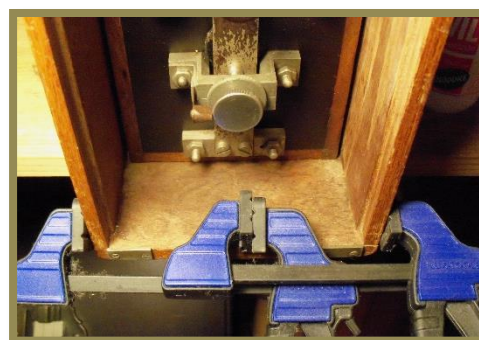
Altre immagini della MARCONCINA

Prima del restauro
